TV-Inspektion von bis zu 2500 m langen Druckleitungen DN 80 bis 300

Von Lothar Anders

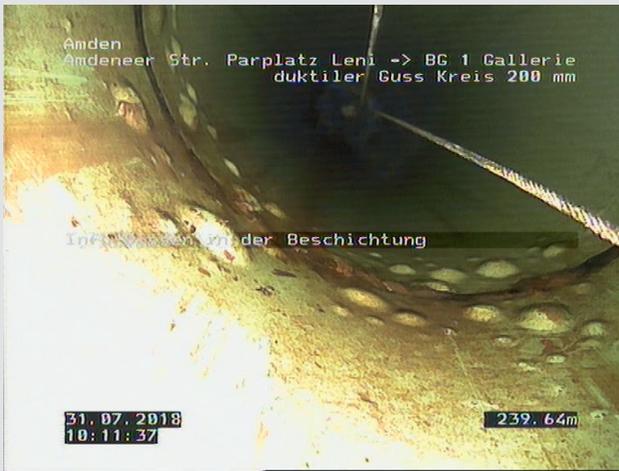
Bild 2: Blasen in der Beschichtung

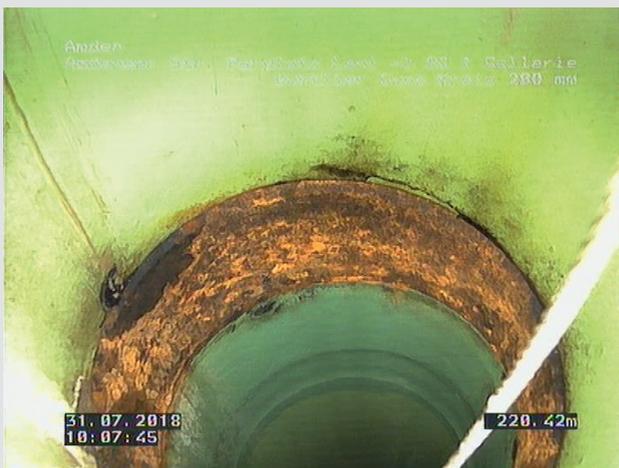
Bild 4: Eine unbeschichtete Rohrverbindung
