Die Firma Gullyver hat ihr Produktspektrum im Bereich Brunnenkameras durch eine 18mm Axialkamera mit integrierter 3D-Verlaufsmessung erweitert und dieses neue Produkt erfolgreich in einer 25mm Geothermie Sonde erprobt.

Mitte Juli wurde die Entwicklung einer besonderen Brunnenkameranlage im Rahmen einer 2. Erprobung erfolgreich abgeschlossen.

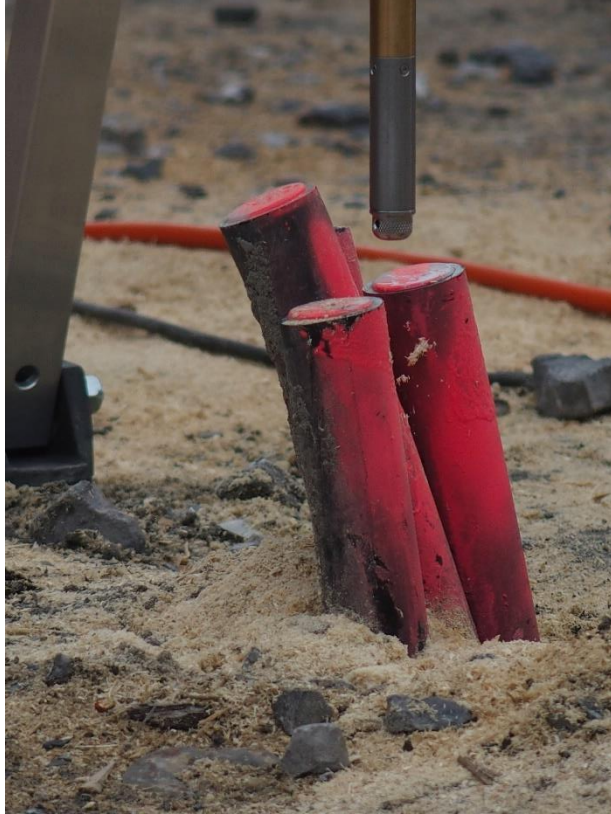
Vor dem Einsatz

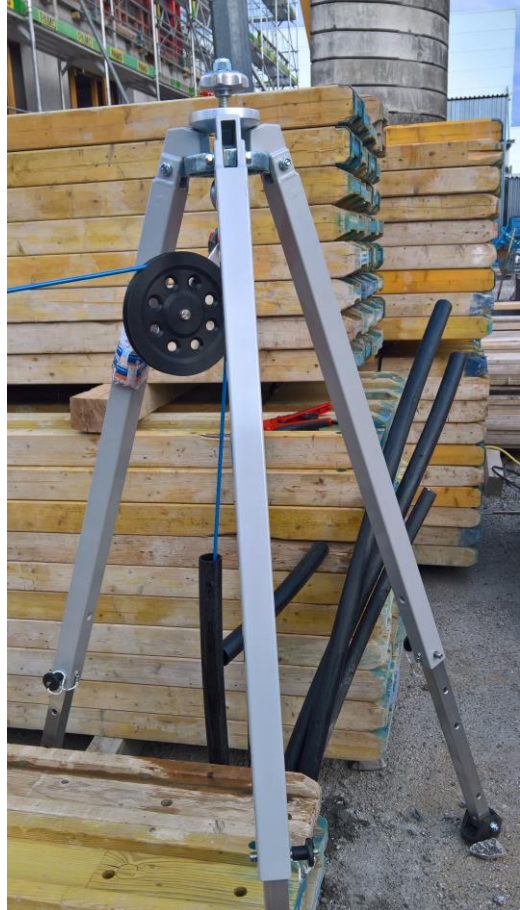
Auf der Baustelle, das obere Ende

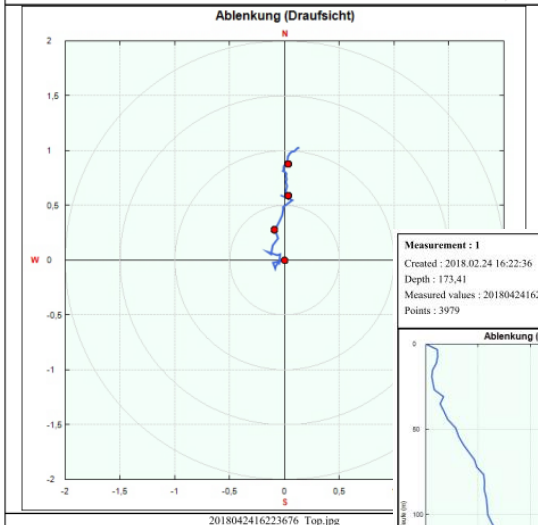
Measurement : 1		Max. Drift
Created : 2018.02.24 16:22:36	Depth	173,11 m
Depth : 173,41	Absolute	1,04 m
Measured values : 2018042416223676_Points.csv	Direction	7,23 °
Points : 3979	North	1,03 m
	East	0,13 m

Der Bericht

Während der Erprobung sind mehrere Sonden mehrfach untersucht worden, um durch Vergleich der Vermessungsergebnisse der immer gleichen Sonden - also der Wiederholgenauigkeit – auf die Qualität der Vermessung zu schließen. Die einzelnen Messungen weisen eine sehr hohe Wiederholgenauigkeit auf.

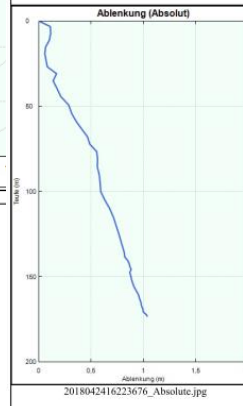
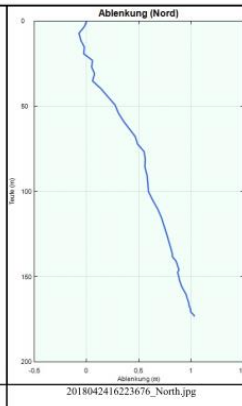
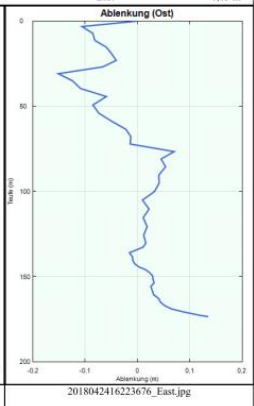
Measurement : 1		Max. Drift
Created : 2018.02.24 16:22:36	Depth	173,11 m
Depth : 173,41	Absolute	1,04 m
Measured values : 2018042416223676_Points.csv	Direction	7,23 °
Points : 3979	North	1,03 m
	East	0,13 m

Die räumliche Vermessung des Verlaufes einer Geothermiesonde (bzw. deren Bohrung) hat generelle Bedeutung um die Nutzung des Erdreiches durch diverse Infrastrukturen zu dokumentieren und um wechselseitige Beeinflussung - bis hin zur Beschädigung - der Sonden (wenn mehrere Sonden eingebaut sind) zu vermeiden.
