# Kamerainspektion von Trinkwasserleitungen

## Praxiserfahrungen zu Einsatzmöglichkeiten und Nutzen

Von Dr. Andreas Korth und Theresia Meltzer

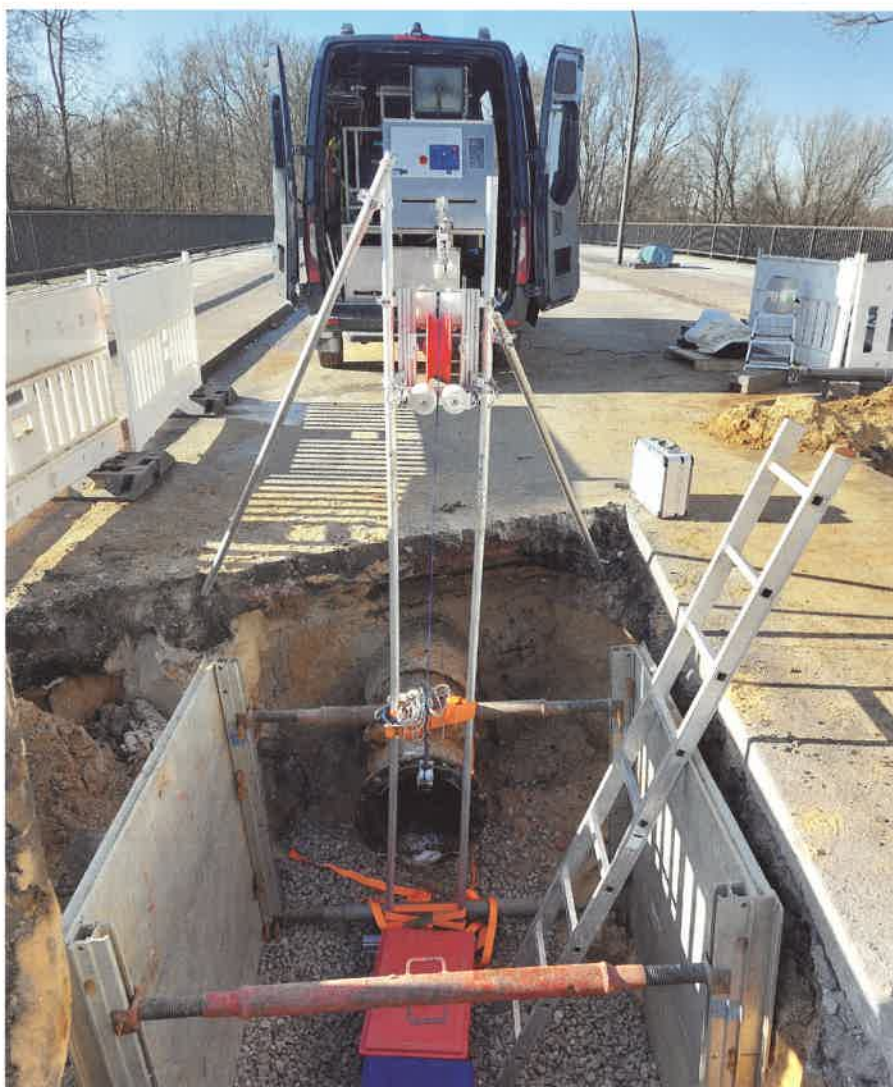
Das vom TZW eingesetzte Fahrwagen-System Gullyver 2 (Bild 1) von der Gesellschaft für mobile Inspektionssysteme mbH wurde in Bestands- und Neubaulösungen von DN 200 bis DN 1200 eingesetzt. Befahrungen erfolgten sowohl in entleerten als auch in gefüllten und teilgefüllten Leitungen.

Die Kameraeinheit ist schwenk- und drehbar und kann über einen Hebe- arm in ihrer Position angepasst werden.

Bild 1: Durchführung einer Kamerauspektion mit dem Gullyver II Systems

Zoom und Fokus lassen sich während der Befahrung verändern. Dadurch können Rohroberflächen, Verbindungen, Einbauten und einzelne Auffälligkeiten gezielt betrachtet und dokumentiert werden. Bild- und Steuerdaten werden über ein Lichtwellenleiterkabel übertragen. Das System verfügt über ein 2.500 m langes Lichtwellenleiterkabel und ist damit für die Untersuchung langer Leitungsabschnitte ausgelegt. In bisherigen Praxiseinsätzen wurden Inspektionsstrecken von mehr als 1.100 m erreicht.

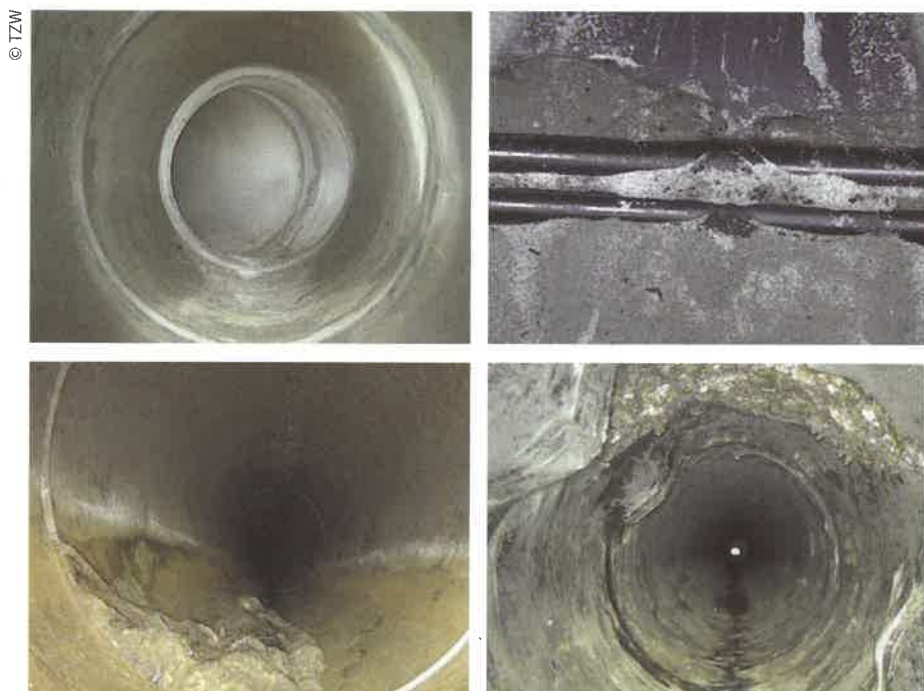
Bild 2: Beispiele unterschiedlicher Befunde: Qualitätskontrolle einer Neubauleitung (o.l.), Verunreinigungen in einer neuen PE-Leitung (o.r.), Wurzeleinwuchs (u.l.), Ablösung der Beschichtung (u.r.)

Das Spektrum der bei bisherigen Inspektionen dokumentierten Befunde ist breit. Erfasst wurden beispielsweise Ablagerungen und Inkrustationen, Veränderungen von Rohrinnenoberflächen und Beschichtungen, Rohrverbindungen, Einbauten und Fremdkörper. Auch geometrische Besonderheiten oder Hindernisse können sichtbar gemacht werden. In einzelnen Bestandsleitungen wurde beispielsweise Wurzeleinwuchs festgestellt.

Nach Abschluss einer Baumaßnahme lässt sich der Innenzustand eines Leitungsabschnitts vor Abnahme beziehungsweise Inbetriebnahme dokumentieren. Sichtbar werden können beispielsweise Verschmutzungen oder Fremdkörper sowie Auffälligkeiten an Rohrinnenoberflächen. Damit erhalten sowohl Auftraggeber als auch ausführende Unternehmen eine nachvollziehbare Dokumentation des zum Zeitpunkt der Untersuchung vorhandenen Zustands. Bild 2 zeigt Beispiele von Befahrungen.

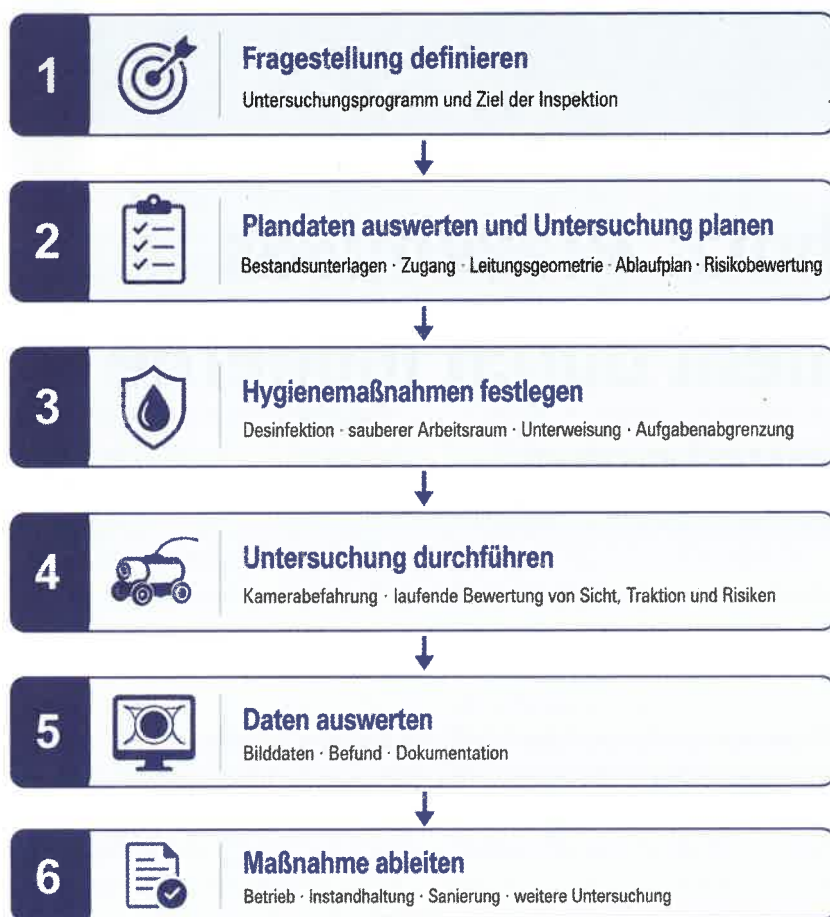
Bild 3: Schema für den Ablauf einer Kamerainspektion (Bild mit KI-Unterstützung)

Bild 3 fasst die notwendigen Schritte einer Leitungsinspektion zusammen.
