# Objektkonkrete Zustandsinformationen durch optische Inneninspektion von Trinkwasserleitungen

Im DVGW-Forschungsprojekt OptInspekt (Förder-Nr. W 202017) wurde untersucht, unter welchen Randbedingungen optische und optisch-akustische Inneninspektionen zur objektkonkreten Bewertung von Trinkwasserleitungen eingesetzt werden können. Geprüft wurden eine Schiebekamera, ein Fahrwagensystem und eine Wasserschlange mit Kamera und Hydrophon. Die Praxiseinsätze zeigen, dass insbesondere optische Inspektionen mit dem Fahrwagensystem bei geeigneten Randbedingungen verwertbare Informationen zum Innenzustand von Leitungen liefern können. Dazu zählen Hinweise auf Oberflächenzustand, Rohrverbindungen, Beschichtungen, Ablagerungen, Einbauten, Fremdkörper und Auffälligkeiten im Rohrquerschnitt. Für Wasserversorgungsunternehmen ergeben sich daraus praxisrelevante Anwendungsfelder, insbesondere die Zustandserfassung ausgewählter Leitungsabschnitte, die Vorbereitung grabenloser Sanierungen und die Qualitätskontrolle von Neubauleitungen. Voraussetzung für belastbare Ergebnisse sind eine klar definierte Fragestellung, eine sorgfältige Auswertung der Plandaten, ein abgestimmter Inspektionsablauf, ein tr

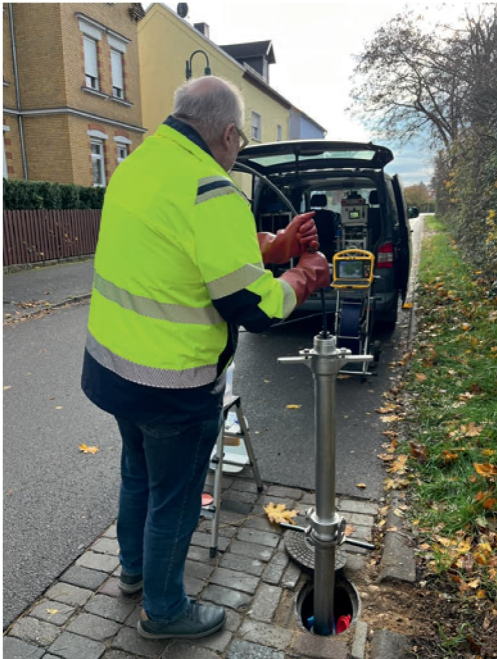
Abb. 1 (links): Untersuchung in einem Trinkwassernetz mit Schiebekamera unter Druck

tungen eingebracht werden (Abb. 1). Bei einer DN 150-PE-Leitung wurde eine Inspektionsstrecke von mehr als 50 m erreicht. Zudem wurde ein stationärer Einsatz über mehrere Stunden erprobt, um das Rohrinne über längere Zeiträume zu beobachten. Die Bildqualität war für die Bewertung der Oberflächenstruktur in den untersuchten Dimensionen ausreichend.

Die Schiebekamera wurde als vergleichsweise einfaches kabelgebundenes System für kurze Inspektionsstrecken untersucht. Die Einbringung erfolgte über Freistromhydranten. Dabei zeigte sich, dass nicht allein die Nennweite der Leitung maßgeblich ist. Entscheidend sind der tatsächliche freie Querschnitt des Hydranten, des Steigrohrs und des Hydrantenanschlussbereichs sowie die Ausformung des Übergangs in die Leitung.

Grenzen ergeben sich aus der starren Blickrichtung, der nur indirekten Beeinflussung des Fokuspunktes und der mit zunehmender Strecke steigenden Reibung des Kabels. Das System ist daher vor allem für kurze Abschnitte, konkrete Verdachtsfälle und stationäre Beobachtungen

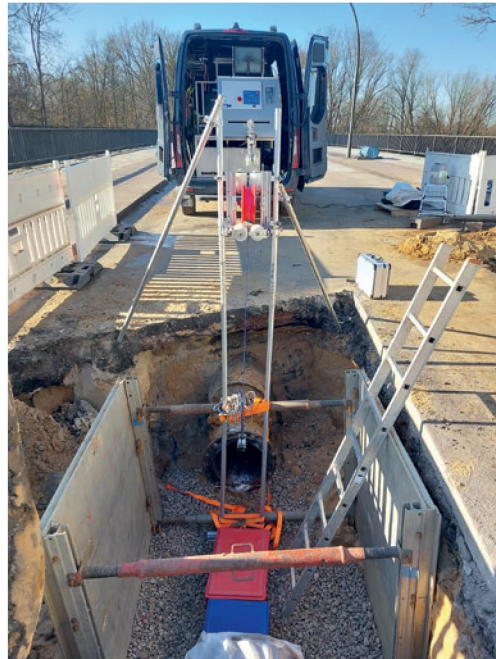
Abb. 2: Befahrung einer Leitung mit dem Fahrwagensystem

Das Fahrwagensystem wurde in einem breiten Spektrum von Praxiseinsätzen untersucht (Abb. 2). Die inspizierten Leitungen umfassten Bestands- und Neubauleitungen in Dimen- ▶

sionen von DN 200 bis DN 1200. Besonders günstige Einsatzbedingungen ergaben sich bei größeren Leitungsdimensionen, insbesondere im Bereich DN 400 bis DN 1200. Die Inspektionen erfolgten in entleerten, gefüllten und teilgefüllten Leitungen. Der Zugang wurde über im Rahmen von Baumaßnahmen geschaffene Öffnungen, Rohr Fenster, ausgebaute Armaturen oder vorhandene Einbauten hergestellt.

Die Stärke des Fahrwagens liegt in der detaillierten optischen Erfassung. Durch Schwenk- und Rotationskamera, Hebearm, Fokussierung und Zoom können Oberflächen, Rohrverbindungen, Beschichtungen, Ablagerungen, Einbauten und Fremdkörper dokumentiert werden. In den Praxiseinsätzen wurden Inspektionsstrecken bis etwa 1.100 m erreicht. Damit ist das System grundsätzlich für längere Leitungsabschnitte geeignet, sofern Leitungsgeometrie, Zugangssituation, Traktion und Sichtbedingungen dies zulassen.

Zugleich wurden auch Einsatzgrenzen erkennbar. Bögen, Steigungen, Trübstoffe, Inkrustationen, Ablagerungen auf der Rohrsohle, hervorstehende Hindernisse, Klappen, scharfkantige Rohrverbindungen und ungünstige Kabelreibung können die Inspektionsstrecke begrenzen oder einen Abbruch erforderlich machen. Gefüllte Leitungen können zwar grundsätzlich befahren werden. Sind jedoch Trüb- oder Schwebstoffe im Wasserkörper vorhanden oder werden diese während der Befahrung mobilisiert, können Sichtverhältnisse und Autofokus beeinträchtigt werden. Bei teilgefüllten Leitungen sind wassergefüllte und luftgefüllte Bereiche getrennt zu betrachten, da die Phasengrenze reflektiert und die Sicht auf die jeweils andere Phase behindern kann.

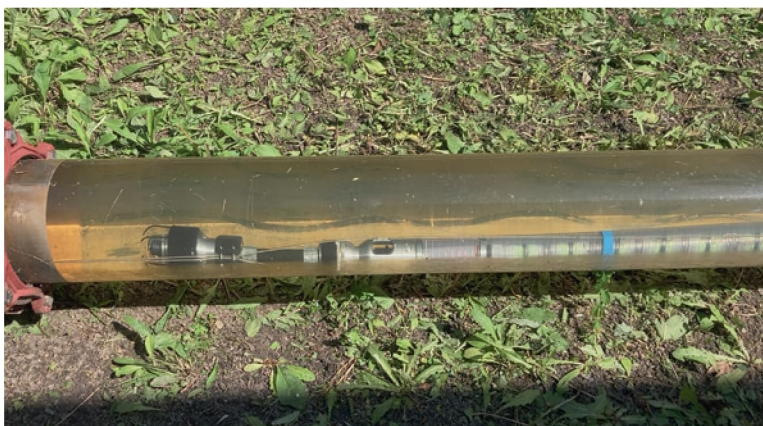
Die Versuche in den Versuchsnetzen (Abb. 3) zeigen, dass mit der Wasserschlange grundsätzlich optische Informationen zur Innenoberfläche erfasst werden können. Oberflächenstrukturen, Beschichtungen und Einbauten waren erkennbar. Die Bildqualität hing jedoch von Bewegungsgeschwindigkeit, Trübung und Führung des Systems ab. Eine kontinuierliche Bewegung mit dem Wasserstrom erschwerte eine detaillierte Auswertung, während eine kontrollierte Bewegung über Führungsschnur und Kabel die Bildqualität verbesserte.

Abb. 3: Untersuchungen mit der Wasserschlange am Versuchsnetz

Die Wasserschlange wurde als optisch-akustisches System untersucht. Im Unterschied zum Fahrwagen besitzt sie keinen eigenen Antrieb und die Fortbewegung erfolgt entweder über einen Schirm im Wasserstrom oder über eine zuvor eingezogene Führungsschnur. Damit adressiert das System eine für die Trinkwasserversorgung interessante Fragestellung: die Inspektion gefüllter Leitungen.

Für die akustische Komponente wurden simulierte Leckagen untersucht. Die Ergebnisse zeigten, dass Geräusche eines Wasseraustritts mit dem Hydrophon detektiert werden können, wenn die Wasserschlange ruht. Während der Bewegung überlagern Bewegungs- und Schleifgeräusche das Leckagesignal. Unter den Versuchsbedingungen konnte eine simulierte Austrittsstelle akustisch erkannt und räumlich eingegrenzt werden. Die Wasserschlange zeigte in den Versuchsnetzen somit ein Potenzial für die kombinierte optische und akustische Inspektion gefüllter Leitungen. Eine abschließende Bewertung für den Praxiseinsatz ist auf Grundlage der vorliegenden Untersuchungen jedoch noch nicht möglich, da innerhalb der Projektlaufzeit keine Praxisinspektion mit der Wasserschlange umgesetzt werden konnte.
